鹿島神宮蔵黒漆居木の修復処置受託研究報告第35号

鹿島神宮蔵黒漆居木の修復処置

受託研究報告 第 35 号

中 里 寿 克

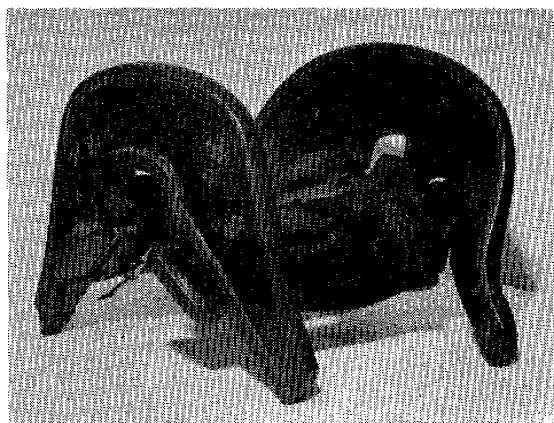
鹿島神宮には重要文化財に指定された、室町時代と思われる梅竹蒔絵鞍があり、現在これには榊枝に四手蒔絵の居木を伴って一具としている。しかし、この居木は、鞍橋との結合のための紐穴などはまったく合致せず、いまは不自然な姿に組立てられている(図-1)。同宮にはこれらとは別に黒漆塗無文の居木があり、これが「鹿島神宮宝物図鑑」¹⁾の解説にも述べている様に梅竹蒔絵鞍と一具をなすものであらうと考えられる。ただこの居木は上記宝物図鑑発行当時(昭和14年)、すでにかなり虫蝕、腐朽をうけて原形をそくなっており、この為鞍の重文指定の際も、蒔絵が施こされ居木先も比較的残存した別物の居木を転用して一具としたものであらう。しかし本来この鞍と一具をなすべき黒漆無文の居木は重要な遺品であるので、修復技術部では文化庁美術工芸課と、鹿島神宮の要請を受けて昭和48年度の受託研究として木質の強化と漆膜の保存処置を行った。この処置にあたり鹿島神宮宮司 東 実氏、同権宮司 萩原正彦氏の御配慮と文化庁美術工芸課 鈴木友也調査官の御助力に先ず感謝の意を表しておきたい。又この居木の処置の施工に直接たずさわっていただいた漆芸家新井榛名氏にも謝意を表したい。

図-1 梅竹蒔絵鞍の現状

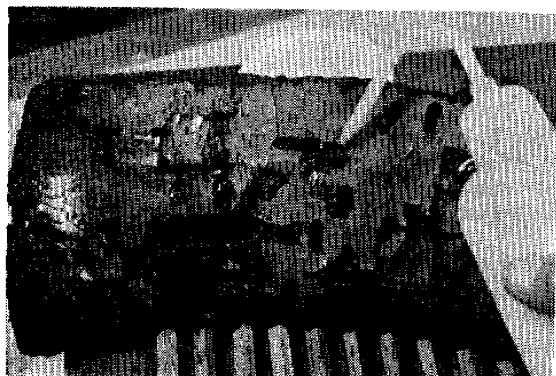
図—5 洗ビンによるウオシュコート含浸

腐朽した木材に対する合成樹脂による強化は、すでに実績があり³⁾、イソシアネート系の樹脂である PSNY—6、ウオシュコートによる強化が有効である。この居木に対してもこれらの樹脂が適当であると判断し、予め腐朽状態の似通った他の試片に含浸させ、色相や強度をテストした。以上の合成樹脂の特徴として前者は強度に優れるが固く、濃いぬれ色になる。後者は若干強度が劣るが弾力がありぬれ色も淡い。テストの結果ウオシュコートを含浸させる事にした。まず右居木には 100 g を含浸させ、左居木には 100 g ずつ3回にわたって計 300 g 含浸させた。含浸後漆膜表面の残液は無水シンナー（醋酸エチル）でよく拭きとり、表面に残らない様にした。硬化は出来るだけゆっくりの方がぬれ色がおさえられるので、乾燥箱に無水シンナーを入れ、溶剤雰囲気中で硬化させた。硬化後若干漆膜上に残留したが、小刀で丁寧に削り落した（図—5, 6, 7）。

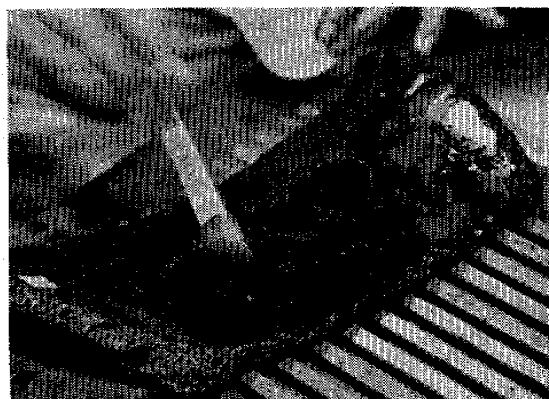
図—6 無水シンナーによる表面残液除去

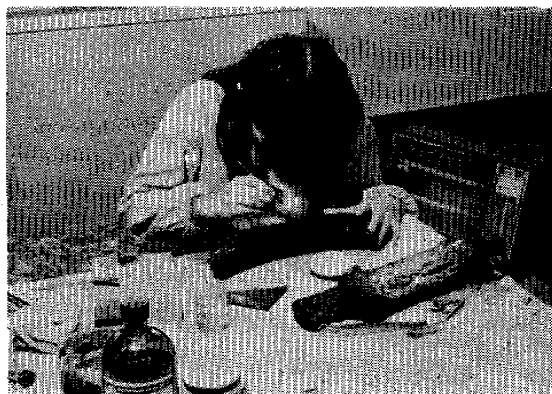
図—7 居木処置作業

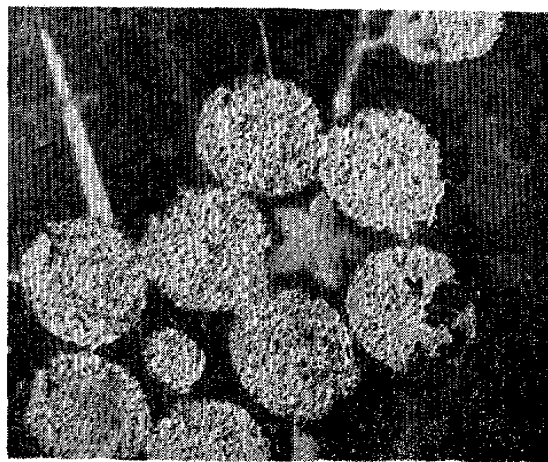
この上に前後輪とも表面には梅枝と竹をからませた文様を描き、内側には笹の様な枝を付書き風に少し肉をもたせて金平蒔絵する。この梅花に蒔いた錫は錆化の為にほとんど痕跡のみになっており、漆面より一段凹んで、ざらざらとした石目状になっている。この様な状態である為に一見して錫平文の痕跡の様にも見受けられるが、良く観察すると花瓣の所々に上塗と同じ漆面が見られ（図一8矢印）、平文でなく錫粉蒔きによる技法である事がわかる。したがってこの梅花は錫粉を蒔き分けて研出して表現し、その後金で竹枝等を上書きで描いたと考えられる。ただ不思議なのは、枝や蕾の蒔絵の部分に下の漆膜から錫粉が錆びて噴出している所がある。これは推測するに梅花に錫粉を蒔くと同時に置目にも蒔いたと考えられる。

図一8 梅竹蒔絵鞍の梅文の部分

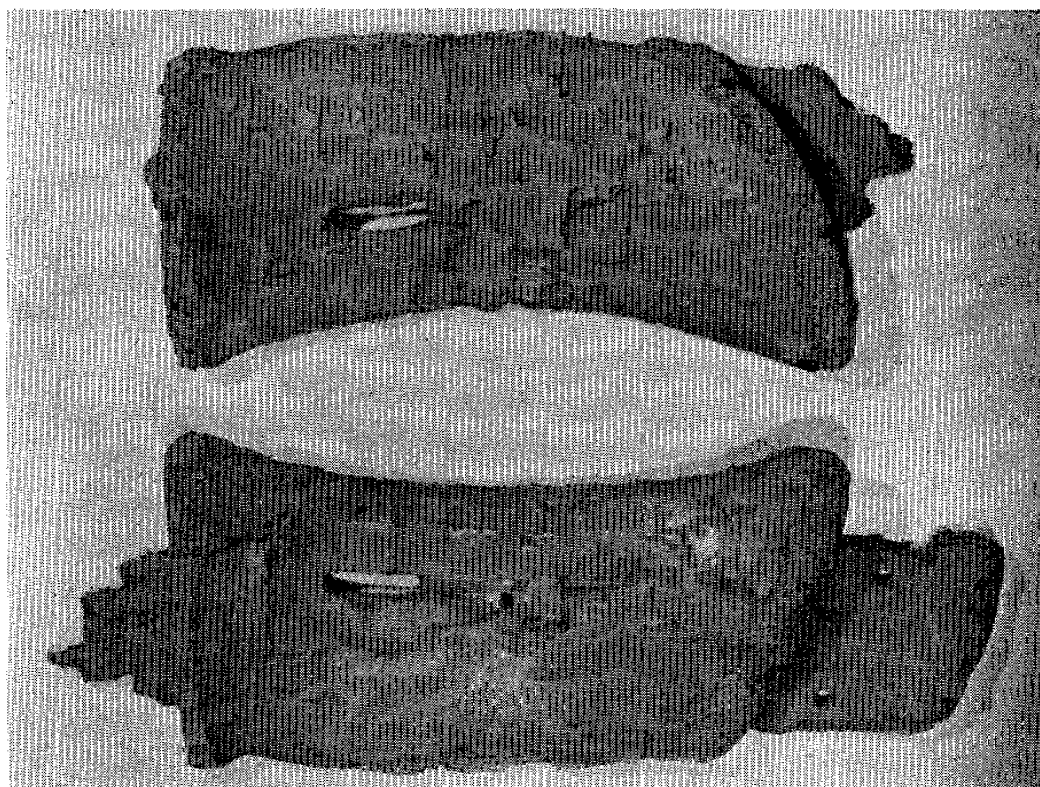
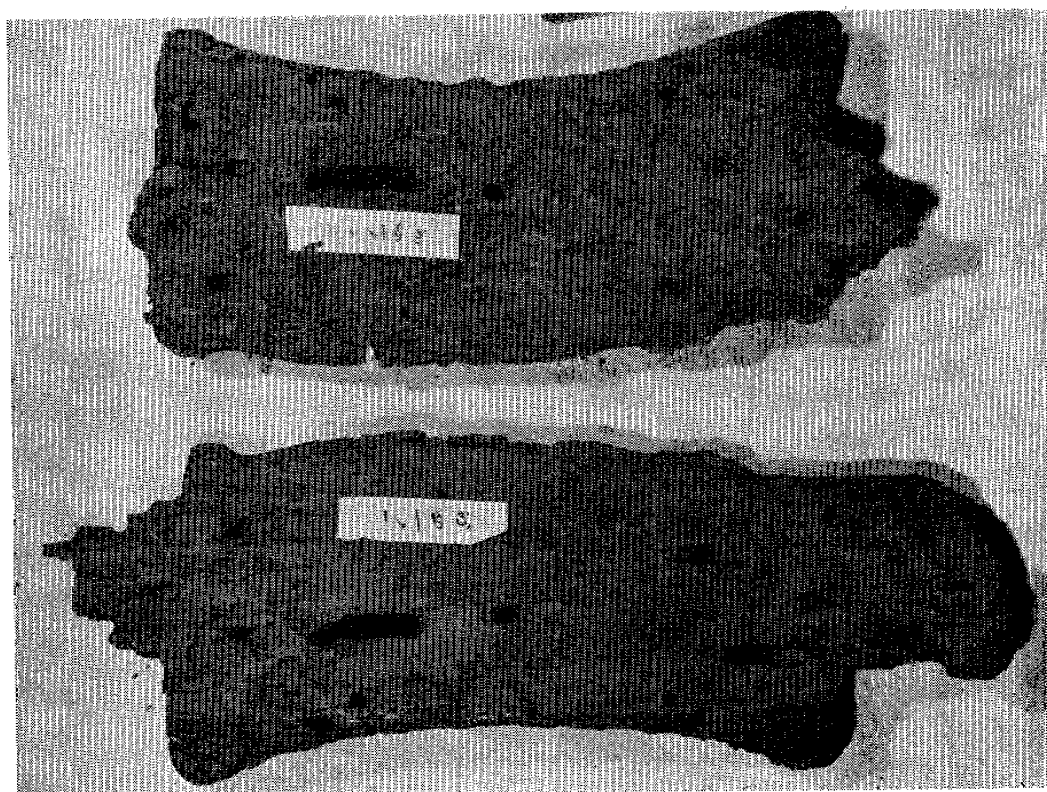
付図—1 処置前

2枚の居木は木質部が虫蝕によって海绵状となり、更に腐朽によって全体がかなり脆弱化している。又木目にそった木痩せにより漆膜に断文が生じ、漆膜の剝離剝落が全面に見られる。

辛うじて原形を保つが前方のものはほとんど形を失い、右居木も後方のものは若干残存するが前方のものはほとんど破損している。裏面では塗漆が一部残存するが、全面積の3分の2程は虫蝕によって欠落し木肌を露出している。

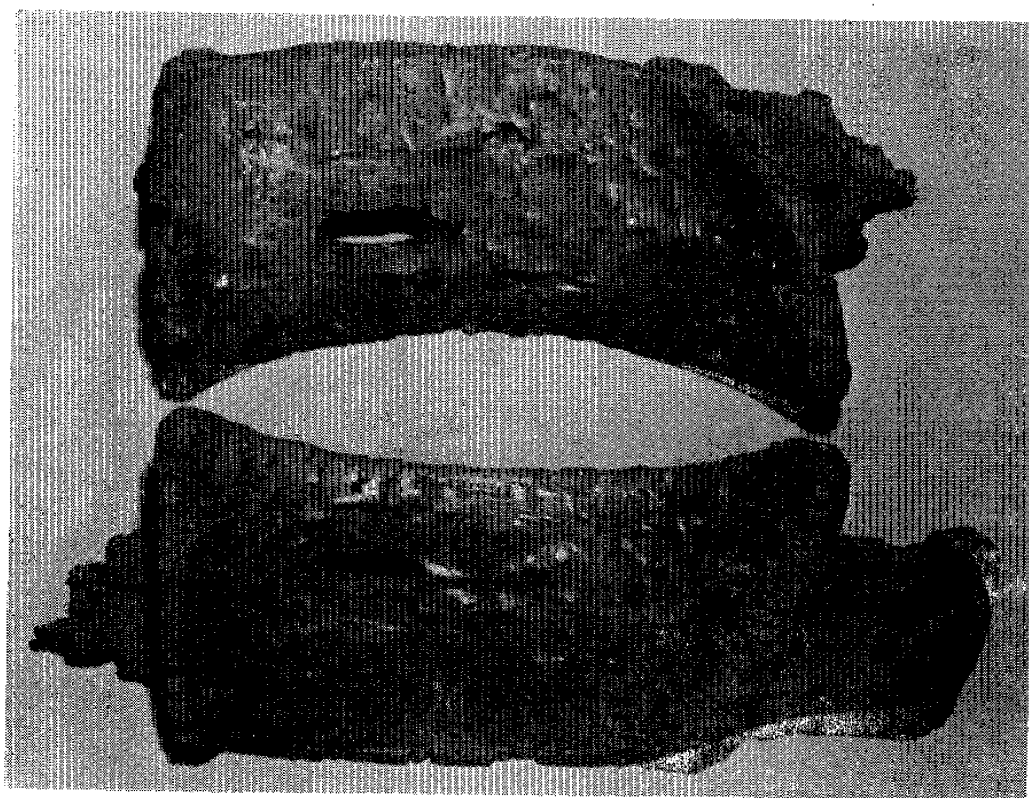
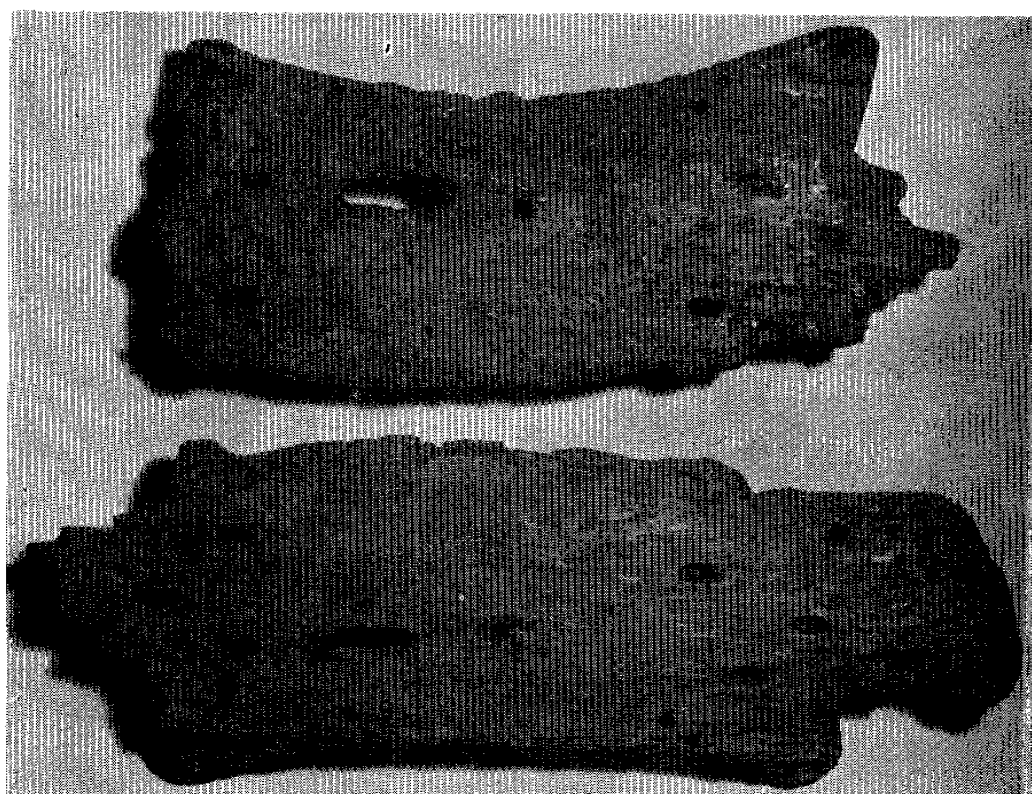
付図—2 処 置 後

著しく破損したこの2枚の居木は、以上の様な木質強化処置と漆膜の接着によって一応安定した姿にする事が出来たが、特に、伝統的な漆芸技法による処置を第一と考えて、それでこなし切れない部分に科学的な技法を応用するという方針で行ったことを、ここで強調しておきたい。処置前の重量は右居木が 230 g、左居木が 277 g あったものが、処置後には各 296 g、326.5 g になった。この増量の多くはウォシュコートによるものであるが、木質部はまだ完全に強化されておらず、多少木質の欠落が見られる。しかしこれ以上の含浸は質感を著しく損ねる恐れがあるので、後は周到な管理によって保存さるべきものである。

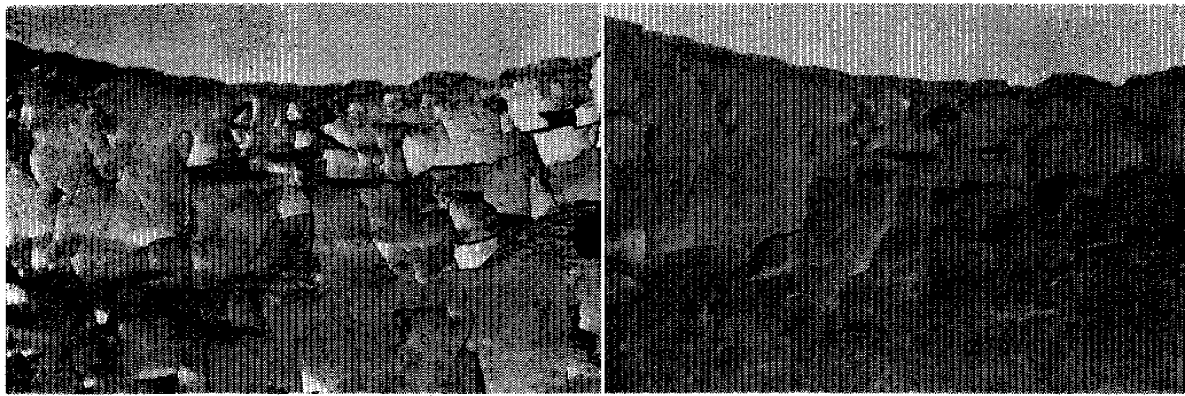
付図—3

表面処置前

同 処置後

一応漆膜を固定した所で、漆下地に光明丹を入れた黒下地を作り、漆膜欠損部にこれをつめて平滑にした。SV 426 又木屑が露出する所等も、これで色づけし全体の色調を整えた。裏面でもこの黒下地をもって木屑又 SV 426 充填の部分に色づけし、又見苦しい剝落の痕跡の一部も黒下地で埋めて漆膜の剝落個所を目立たない様にした(付図—3, 4)。

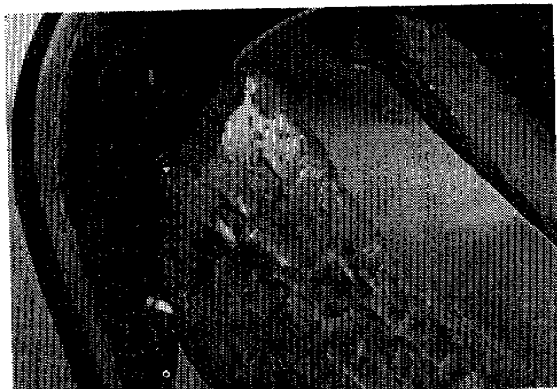
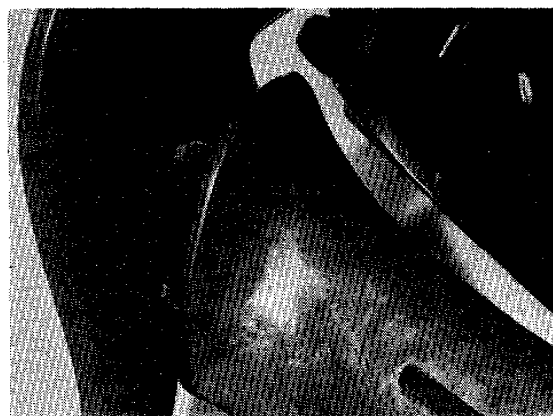
付図—6

地味な仕事ではあったが、重文の鞍と一具をなすこの居木の保存処置は大きな意義があったと考えられ、近い将来居木の復元をはたし、梅竹蒔絵鞍が正しい姿で観賞出来る様になることが切望される。尚この居木の保存処置完了後、鞍橋に取付けて組立ててみた所、紐穴も合致し、鞍橋との接する面の割りもなじみよく合致した。この結果から本居木は重文梅竹蒔絵鞍の居木である事はほぼ間違いないものと確認することが出来た(付図—6, 7)。

処置した居木による組上

現状の組上げ

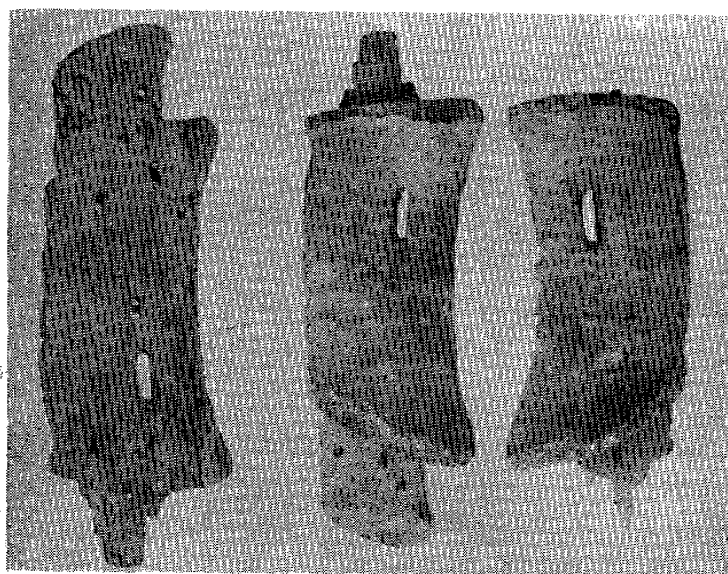
付図—8 「鹿島神宮宝物図鑑」掲載居木

「宝物図鑑」に掲載の本品と比較すると、木質の虫蝕状態や破損状態は現在とほとんど変る所はないが、当時見られなかった漆膜の断文とその剝落が著しく進み、35年の年月の経過を物語っている（付図—8）。
